Vieillesse physique des structures composites en fin de vie : exemple de HTP A320 et capot A380

Physical aging of end of life HTP A320 and PCE Aircraft Structures

Alain Vinet¹

1 : Airbus CRT
316 Route de Bayonne 31060 Toulouse
alain.vinet@airbus.com

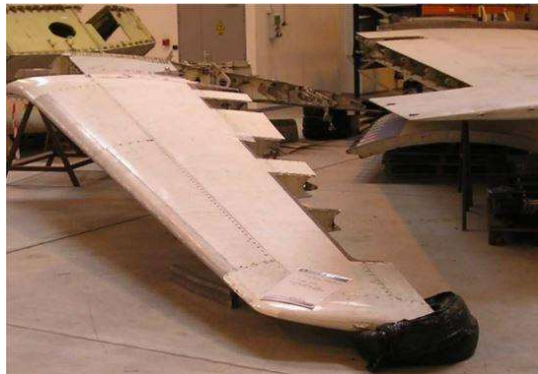
Fig. 1. Voilure HTP MSN004

Les caractéristiques de l'Airbus A320 MSN004 utilisé chez Air France sont présentées ci-après :

- Date de fabrication de l'avion : 8 juillet 1987

- Total d'heures de vol (FH) : 34 338 et Total des vols (FC) : 37 595
- Modèle : 320-111 avec une Durée de vie : 20 ans
- Fin du vol : 26 mars 2008 et placé en hangar jusqu'en 2014

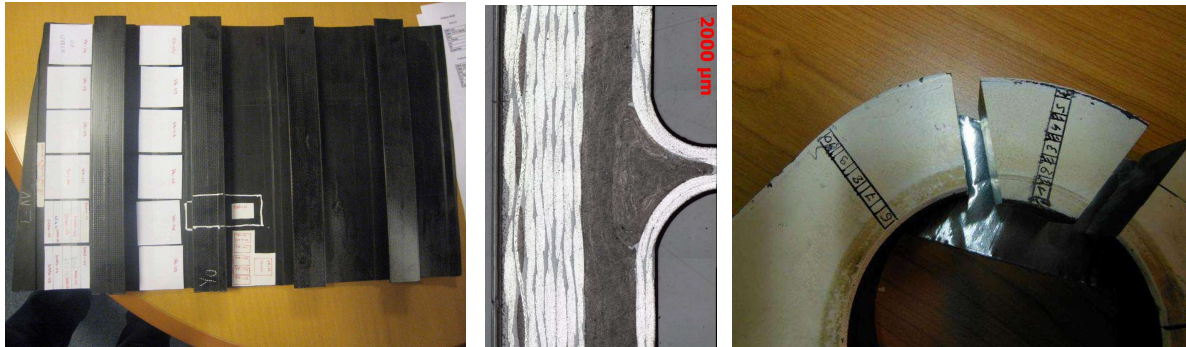
Prélèvement	Taille (mm)	Panneau		Total
		Upper	Lower	
DMA sec	35*10*2	DMA-S-U1 à U6	DMA-S-L1 à L5	10
DMA (70°C 85HR)	35*10*2	DMA-H-U1 à U5	DMA-H-L1 à L5	10
DSC	04	DSC-U1 à U3	DSC-L1 à L3	6
Tx fibres	20*10*2	TF-U1 à U5	TF-L1 à L5	10
VH	50*50	VH-U1 à U10	VH-L1 à L10	20
IR	20*20	IR-U	IR-L	2
Expertise	Raidisseur	EXP-U	EXP-L	2

Fig. 3. Programme d'essai et visualisation du prélèvement éprouvettes, coupe sur raidisseur et coupe échantillons sur chape

Certaines parties des panneaux ont été utilisées pour ré identifier le comportement à l'humidité de l'échantillon, Tests DSC et DMA. Toutes les analyses ont montré que tous les panneaux ne présentent aucune fissure sur la surface.

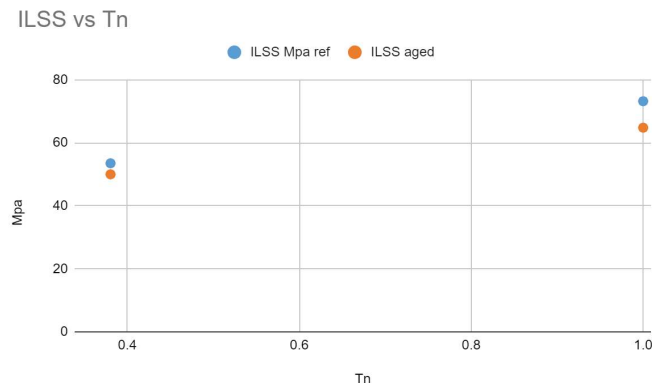
Fig. 7. Evolution de la tenue à rupture en cisaillement inter laminaire

Une façon de présenter les résultats d'essais a été introduite [4] par une variable normée T_N . Cette variable représente une propriété mécanique qui prend à la fois l'effet de la température et de l'humidité en considérant leur même impact sur le comportement avec continuité tel que:

Tsr est la température de transition vitreuse Onset selon les conditions environnementales d'essais. TVH est la température d'essai, Tref et T0sr sont les températures à RT et Tg initiale. Cr est la concentration locale en eau. B est un coefficient ajusté pour prendre en compte la chute de la Tsr avec la concentration locale en eau. Lorsque Tn est égale à 1 on est à RT et à l'état sec (Tsr=T0sr, TVH=Tref) et lorsque Tn diminue la température augmente ainsi que l'humidité, il est utile de tracer ces résultats sur une même courbe.

On note que la tenue à rupture est plus faible à l'état vieilli qu'à l'état neuf. On a observé ce comportement pour toutes les structures thermodures ou thermoplastiques en fin de vie cité en abstract. Si la rupture est pilotée par la fibre, on ne note aucun effet du vieillissement. Ce type de vieillissement est un vieillissement naturel affectant la matrice de nos systèmes composites, il s'agit du vieillissement physique qui a été très étudié aux USA dans les années 80 [7] et puis récemment que l'on considère comme un vieillissement majeur pour nos structures fin de vie [6].
